## Отчет № 16 – 01.20.11

Место измерения: г.Минск, ул.Грушевская, д.91.

Дата измерения: 20.01.2016 г.

Проведение тепловизионной диагностики теплового состояния ограждающих конструкций здания с нанесенной монолитной штукатурной системой тепловой изоляции стен "СПАДАР"

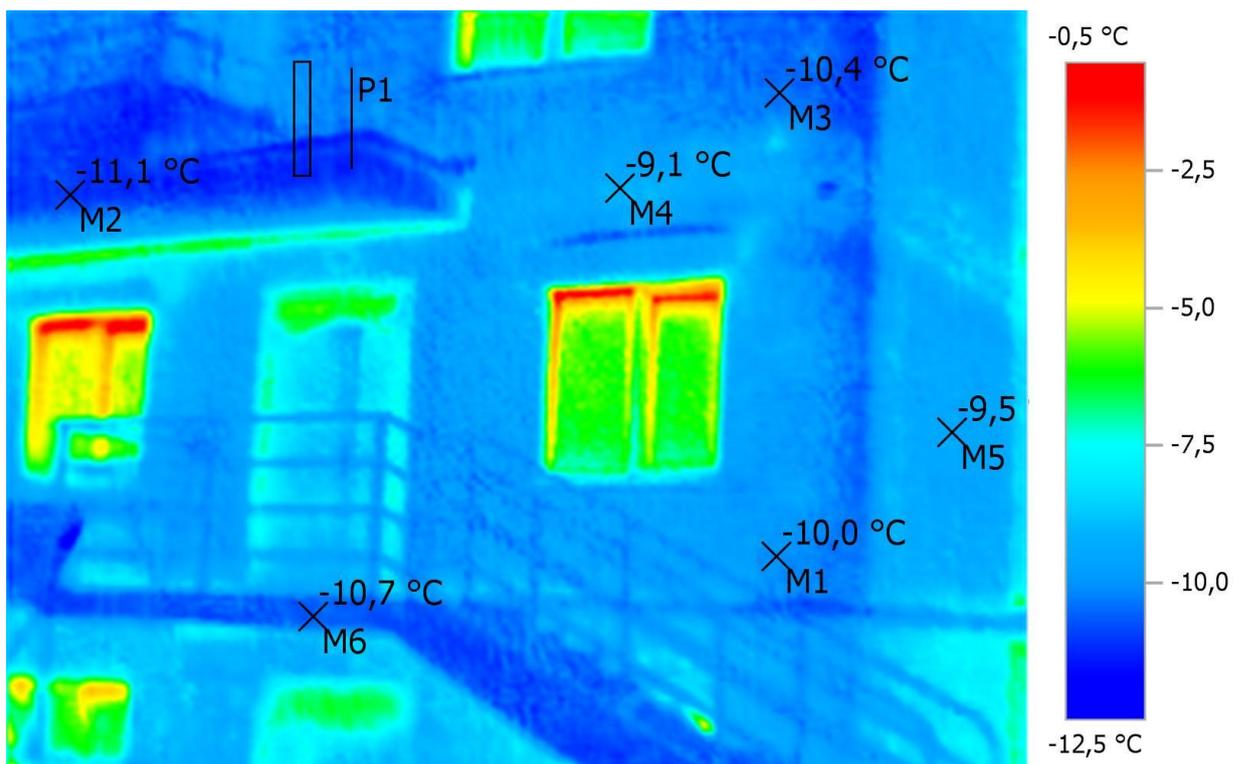
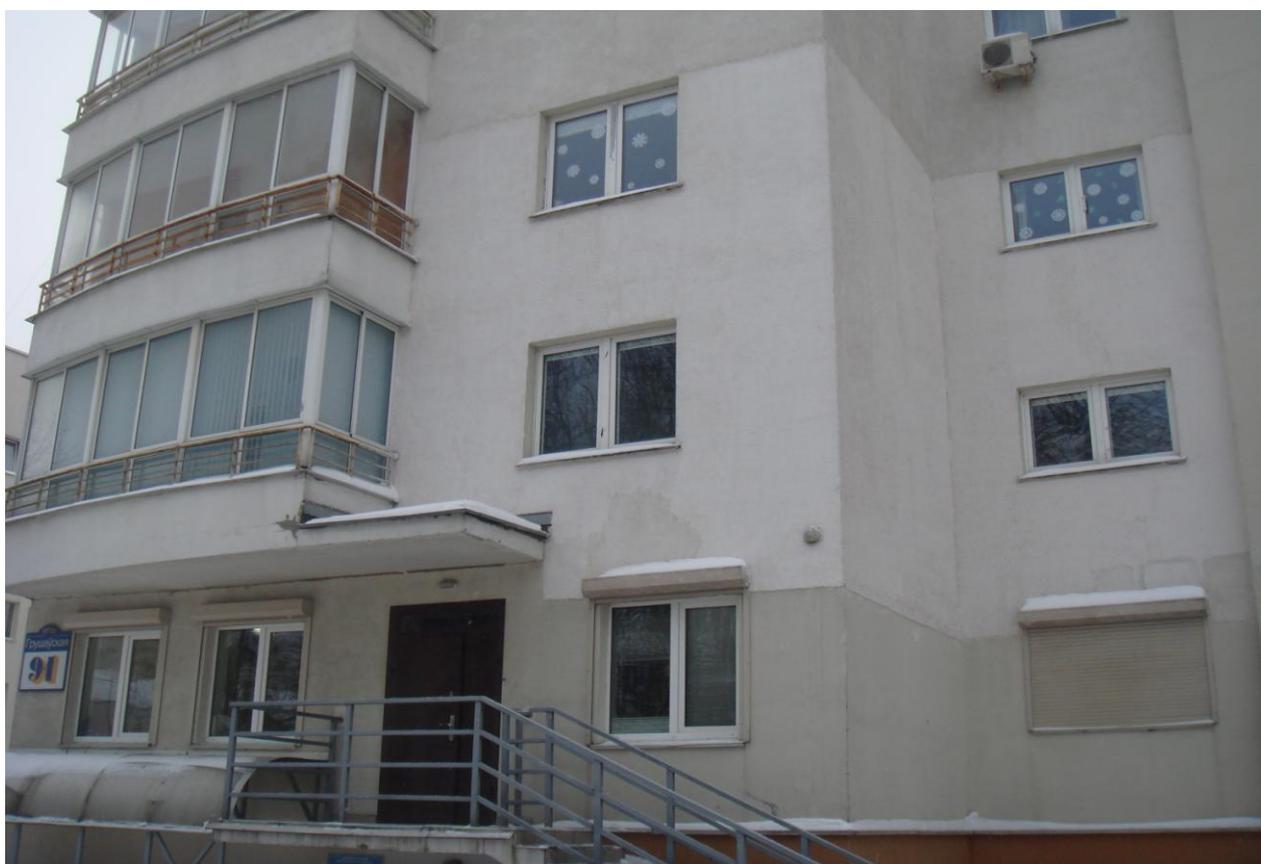
Файл: IR\_03932. ВМТ Дата: 20.01.2016 Время : 10:11:11

Параметры изображения: Файл: IR\_03932. BMT  
 Коэффициент излучения: 0,93, Отраж. темп. [°C]: -8,2, Расстояние : 14 м

Выделение изображений:	
Измеряемые объекты	Температура °C
Точка измерения М 1	- 10,0
Точка измерения М 2	- 11,1
Точка измерения М 3	- 10,4
Точка измерения М 4	- 9,1
Точка измерения М 5	- 9,5
Точка измерения М 6	- 10,7

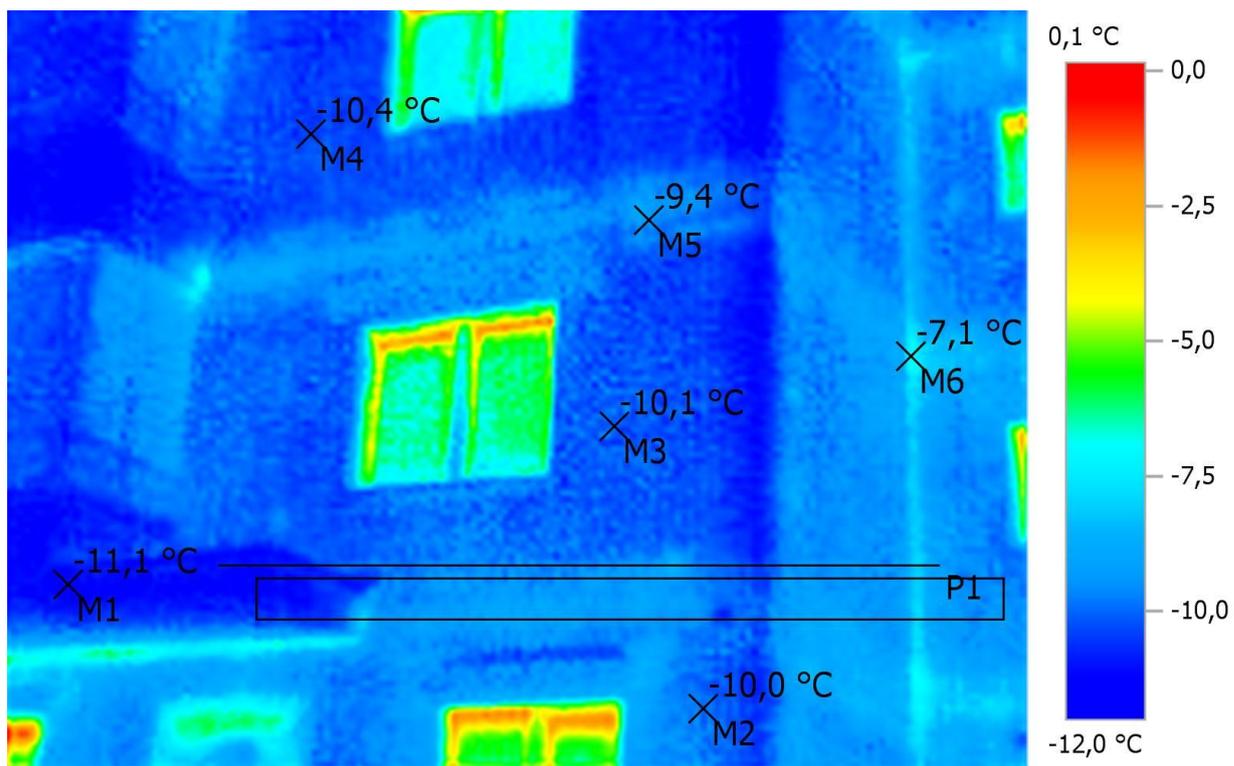
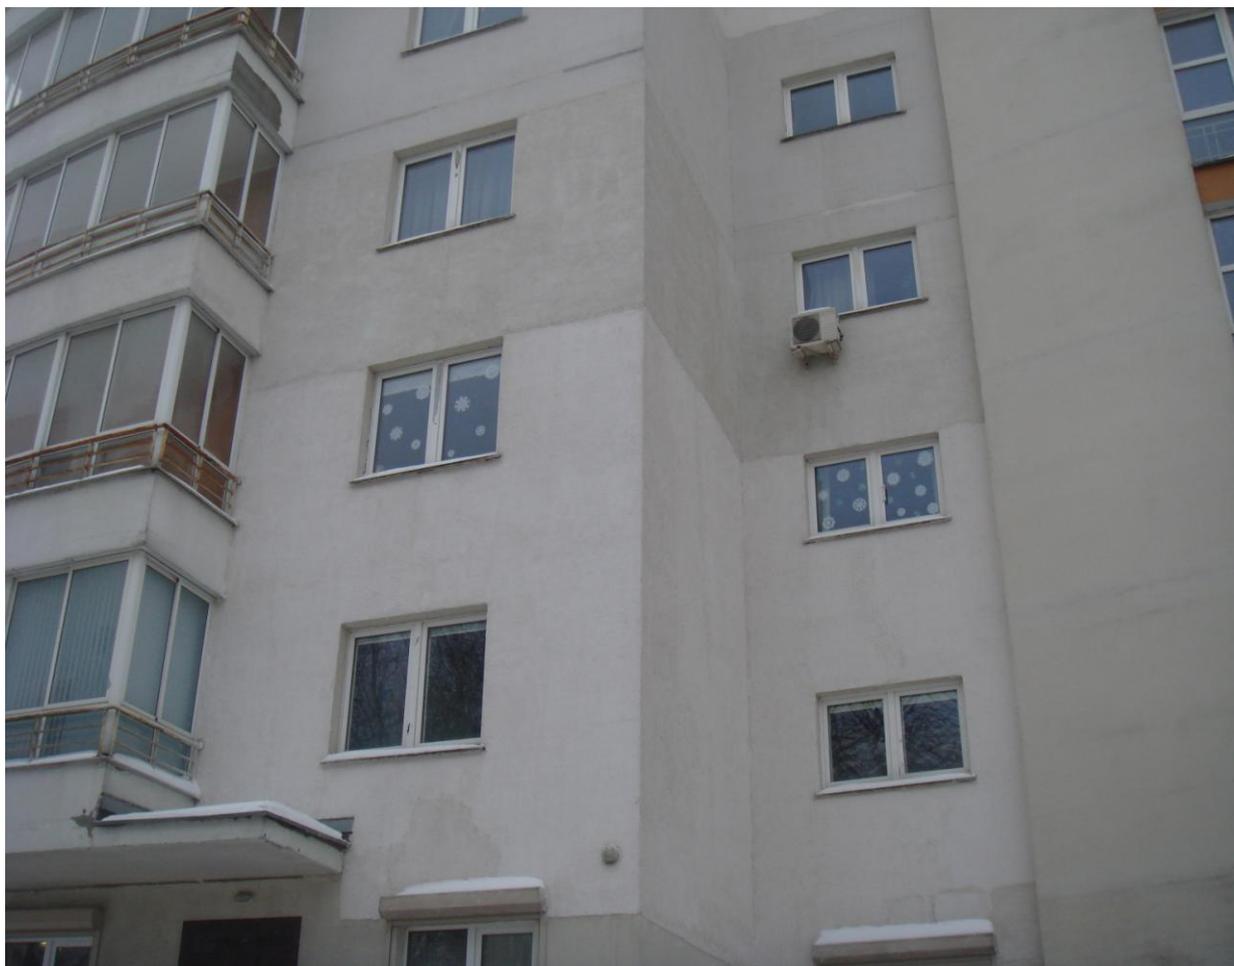
Файл: IR\_03933. ВМТ Дата: 20.01.2016 Время : 10:11:19

**Параметры изображения:** Файл: IR\_03933. BMT  
**Коэффициент излучения:** 0,93, **Отраж. темп. [°C]:** -8,2, **Расстояние :** 9 м

Измеряемые объекты	Температура °C
Точка измерения М 1	- 11,1
Точка измерения М 2	- 10,0
Точка измерения М 3	- 10,1
Точка измерения М 4	- 10,4
Точка измерения М 5	- 9,4
Точка измерения М 6	- 7,1

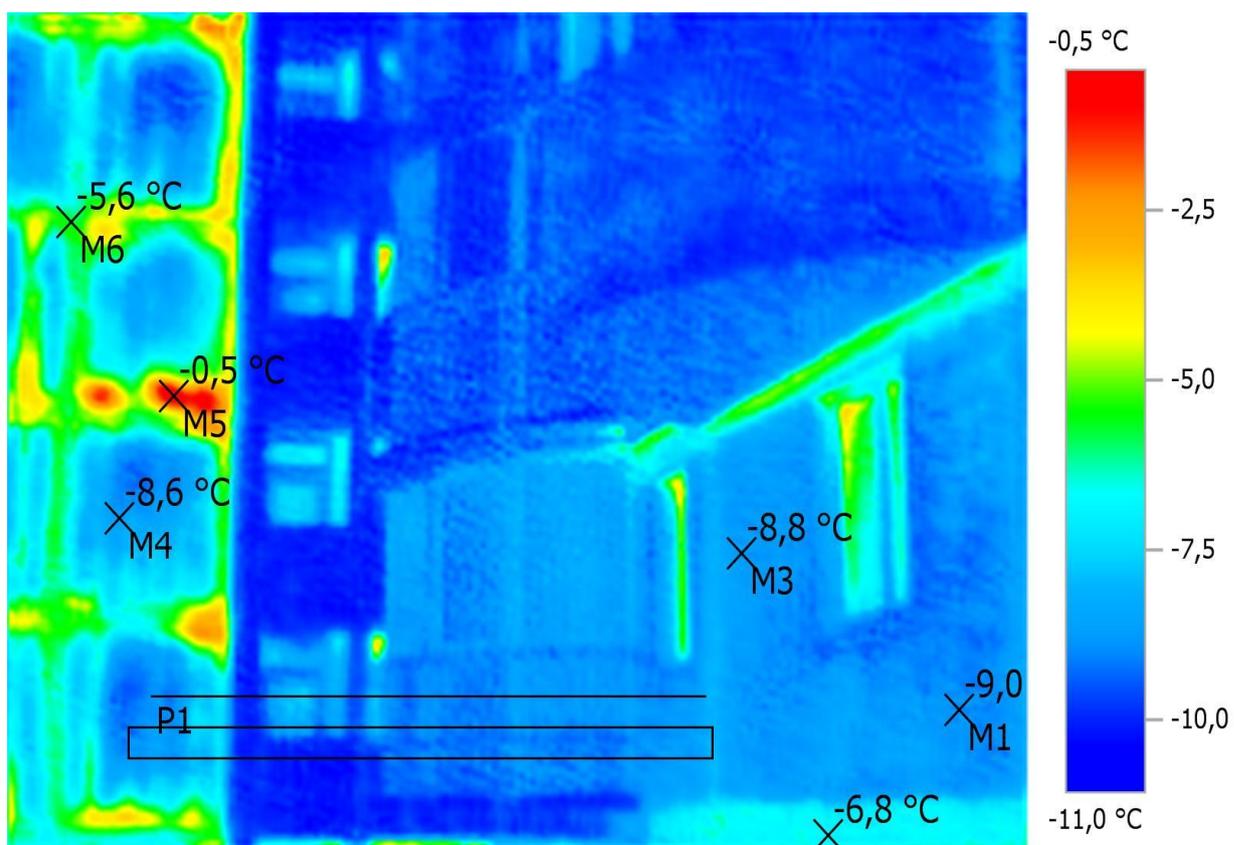
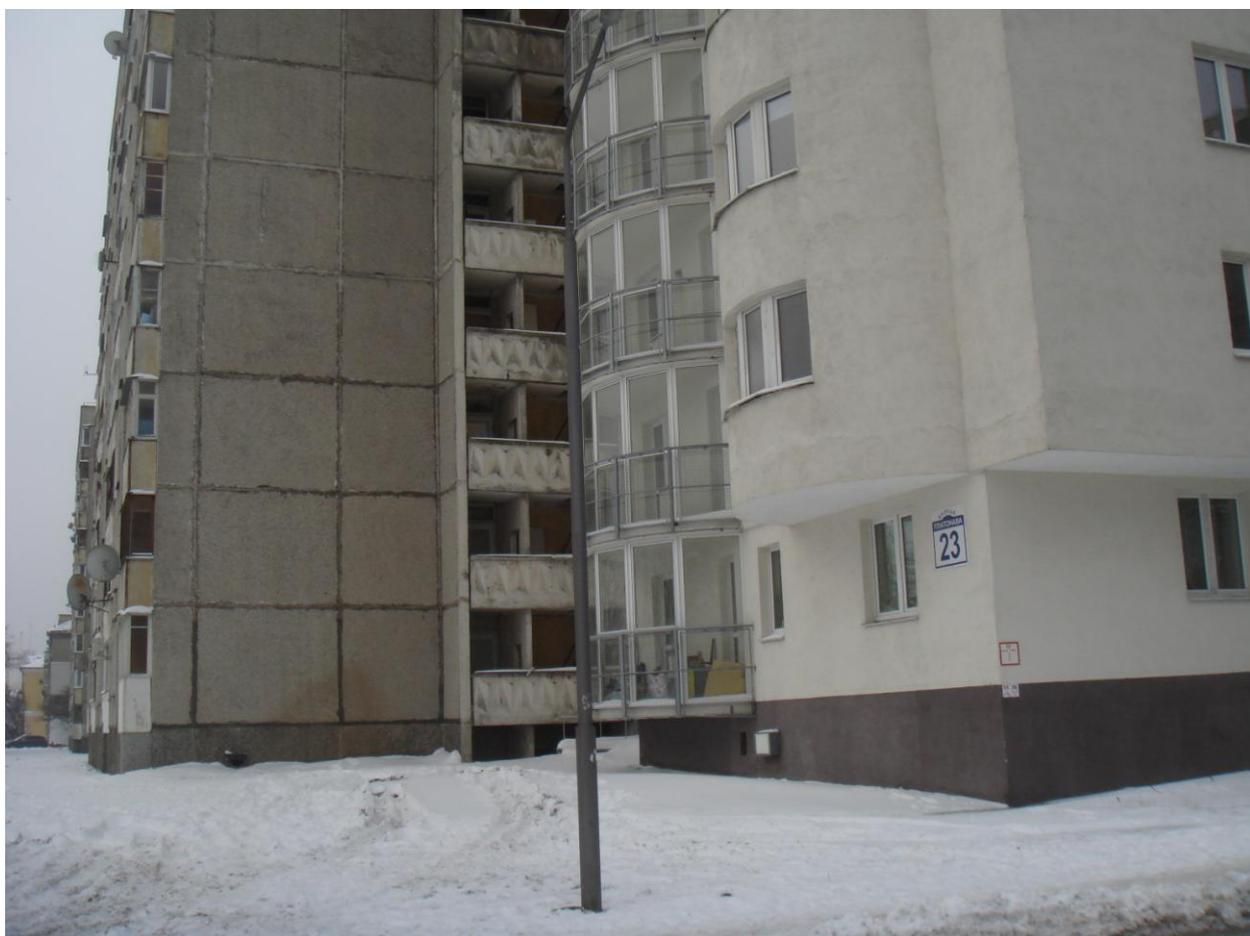
Файл: IR\_03950. BMT Дата: 20.01.2016 Время : 10:33:26

Параметры изображения: Файл: IR\_03950. BMT

Коэффициент излучения: 0,93, Отраж. темп. [°C]: -8,2, Расстояние : 16 м

Измеряемые объекты	Температура °C
Точка измерения М 1	- 9,0
Точка измерения М 2	- 6,8
Точка измерения М 3	- 8,8
Точка измерения М 4	- 8,6
Точка измерения М 5	- 0,5
Точка измерения М 6	- 5,6

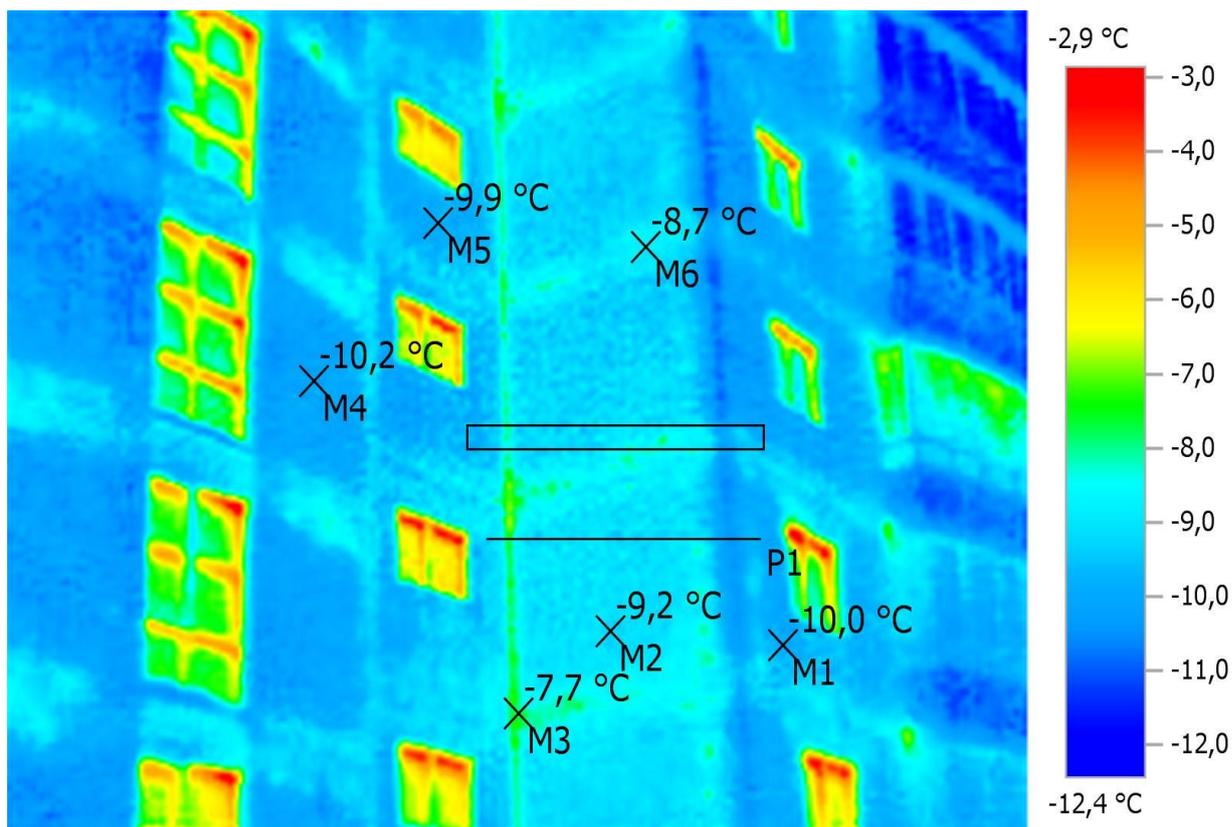
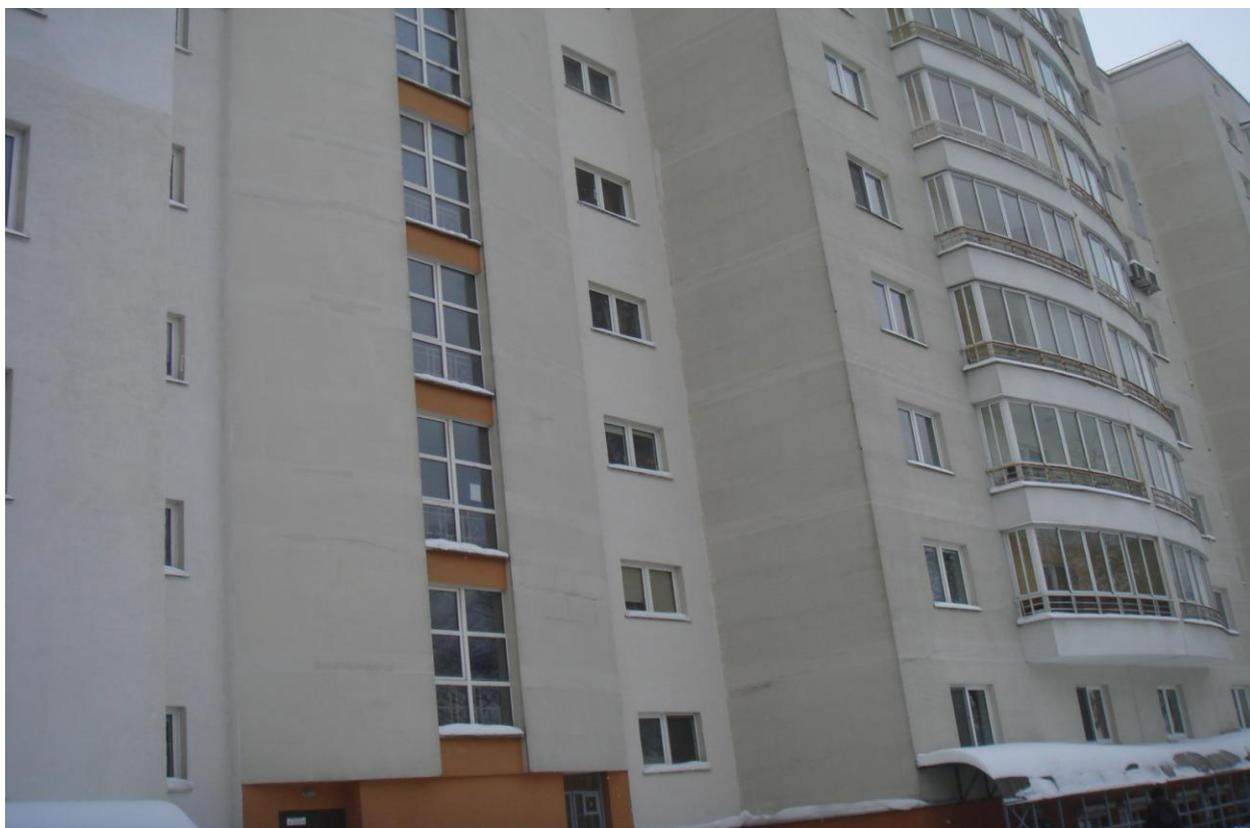
Параметры изображения: Файл: IR\_03937. BMT

Информативно для сравнения – стена утеплена 10 см ППС, второй подъезд обследуемого здания

Коэффициент излучения: 0,93, Отраж. темп. [°C]: -8,2, Расстояние : 15 м

Выделение изображений:	
Измеряемые объекты	Температура °C
Точка измерения М 1	- 10,0
Точка измерения М 2	- 9,2
Точка измерения М 3	- 7,7
Точка измерения М 4	- 10,2
Точка измерения М 5	- 9,9
Точка измерения М 6	- 8,7

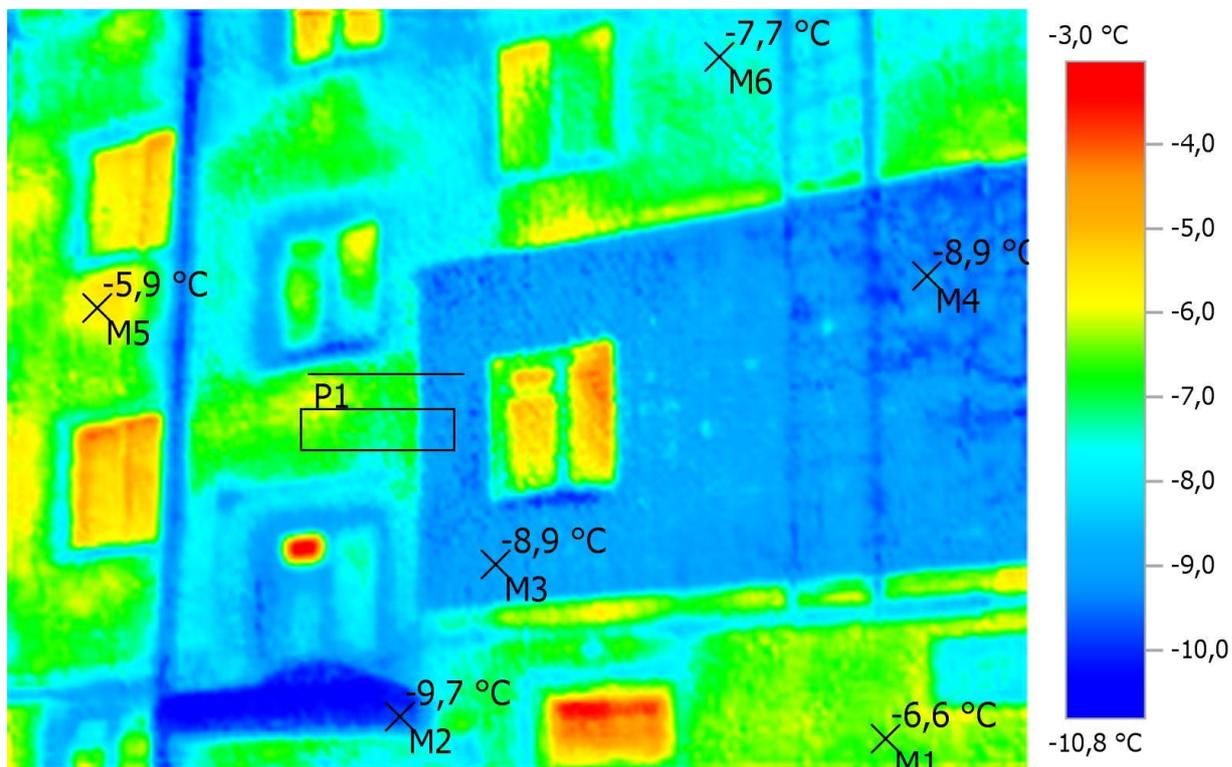
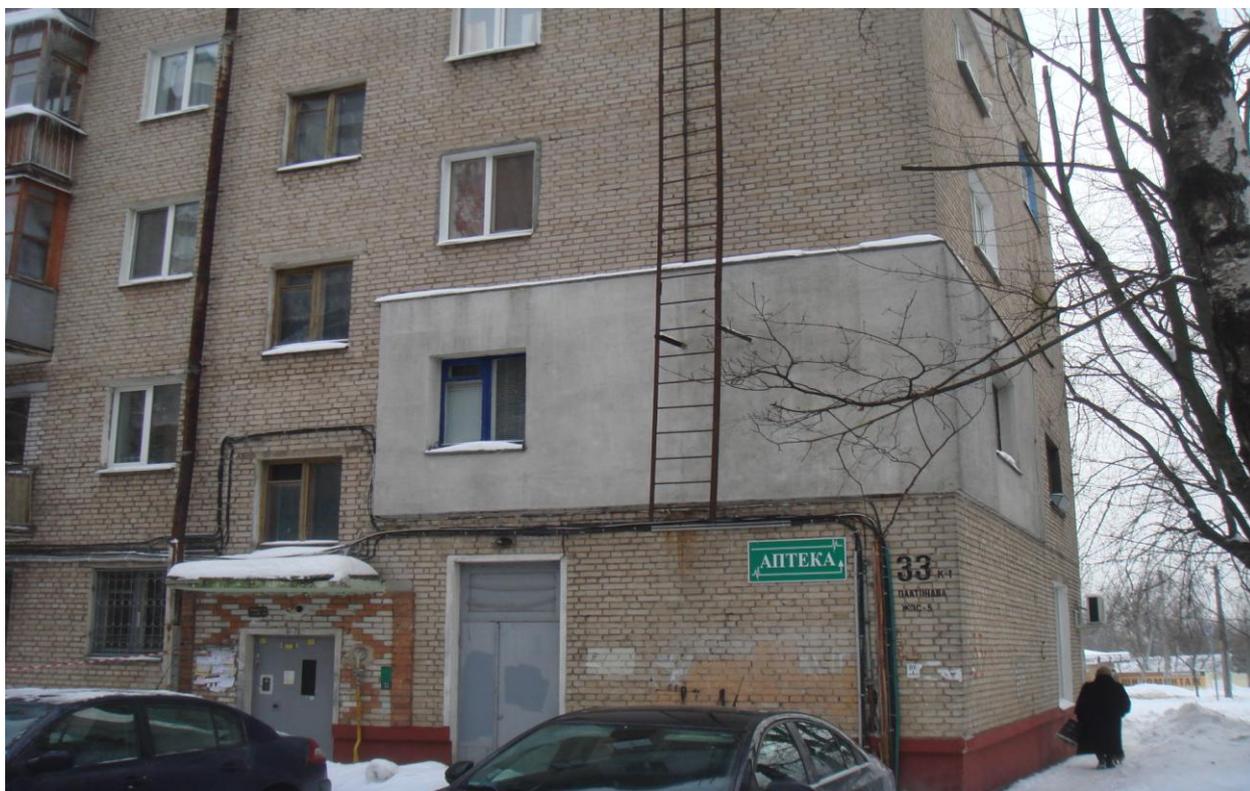
Файл: IR\_03953. ВМТ Дата: 20.01.2016 Время : 10:35:21

**Информативно для сравнения – часть стены утеплена 50мм ППС, здание расположено в 50 м от обследуемого при тех же погодных условиях**

Коэффициент излучения: 0,93, Отраж. темп. [°C]: -8,2, Расстояние : 9 м

Выделение изображений:	
Измеряемые объекты	Температура °C
Точка измерения М 1	- 6,6
Точка измерения М 2	- 9,7
Точка измерения М 3	- 8,9
Точка измерения М 4	- 8,9
Точка измерения М 5	- 5,7
Точка измерения М 6	- 7,7
